Diagnóstico hidroambiental da bacia hidrográfica da Cachoeira das Pombas, município de Guanhões, MG, Brasil (doi:10.4136/ambi-agua.80)

Hydrological and environmental diagnostic of the Cachoeira das Pombas's watershed, Guanhões, MG, Brazil

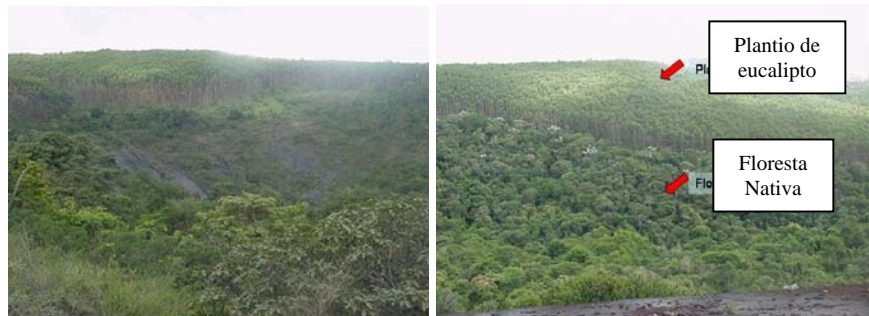
Figura 5. Área de contribuição da nascente 1b, Cachoeira das Pombas, Guanhães-MG, 2004.

A Figura 5 apresenta um panorama da área de contribuição da sub-bacia 1, onde estão inseridas as nascentes 1a e 1b. No divisor de águas dessa sub-bacia, foi possível identificar a presença de plantios de eucalipto e uma forte presença de rochas, muitas vezes expostas, formando um vale onde é notável a presença de floresta nativa. A variação de vazão da nascente 1b entre outubro e janeiro pode estar relacionada ao afloramento de rochas como o granito, vindo a escoar superficialmente toda a água precipitada, contribuindo para as altas vazões no período chuvoso. Esse fato pode ser comprovado pela Figura 6, a qual ilustra a represa E que armazena a vazão da nascente 1b nas estações de chuva e seca, respectivamente.

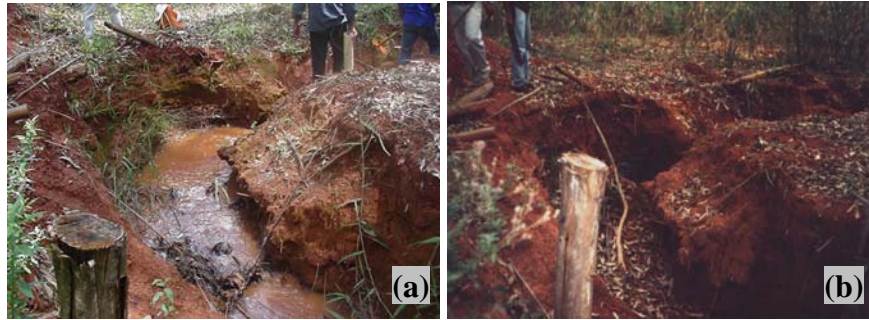
A nascente 5, caracterizada como intermitente e degradada, está localizada a 20 metros da estrada, com remanescentes de eucalipto dentro do raio de 50 metros, apresentando em grande parte do curso d'água, a deposição de sedimentos e permanecendo, até mesmo na estiagem, assoreada (Figuras 7 e 8).

Figura 7. Nascente 5, Cachoeira das Pombas, Guanhães, MG, 2004: (a) estação chuvosa e (b) estação seca.

Figura 8. Curso d'água da nascente 5, Cachoeira das Pombas, Guanhães, MG, 2004. (a) estação chuvosa, (b) estação seca.

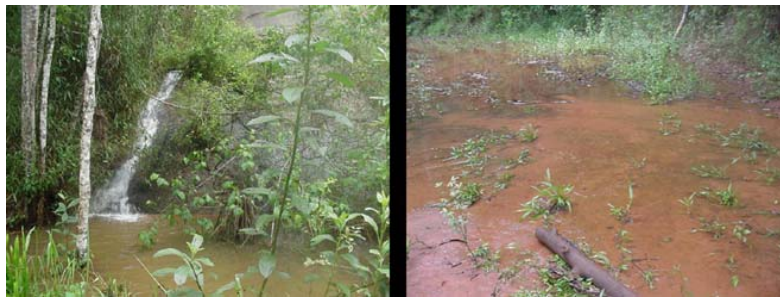
Figura 9. Inundação da estrada por água produzida pela nascente 4, bacia hidrográfica da Cachoeira das Pombas, Guanhães, MG, 2004.

O curso d'água da sub-bacia 4 é interrompido pela estrada e embora ela possua um dispositivo de drenagem da água, este não foi suficiente para suportar a vazão da nascente durante a estação de chuva, inundando a estrada (Figura 9). Esse fluxo excessivo de água pode causar o empobrecimento do solo da bacia pela lixiviação de nutrientes, matéria orgânica e microfauna, resultando em perda de solo, água e nutrientes, além de originar processos de erosão e assoreamento de cursos d'água a jusante, que, por fim, repercutirão na vazão da Cachoeira das Pombas.

grande importância a captação e o disciplinamento dessas águas, de forma a eliminar seu efeito destruidor. Isso pode ser realizado acumulando-as em locais determinados e forçando sua penetração no solo, favorecendo o abastecimento do lençol freático e, conseqüentemente, alimentando as fontes e nascentes naturais. Ao percorrer as áreas de contribuição das sub-bacias, essa situação foi visualizada em vários pontos.

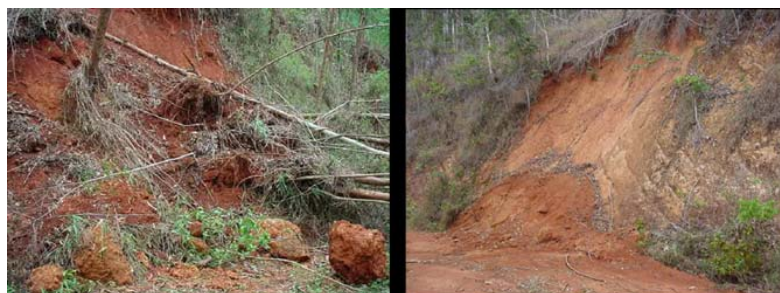
Figura 10. Desmoronamento de taludes na bacia hidrográfica da Cachoeira das Pombas, Guanhães, MG, 2004.

Ao percorrer a bacia hidrográfica, também foram observados vários desmoronamentos de taludes, principalmente na estação chuvosa. Alguns deles chegavam a bloquear totalmente o acesso às estradas (Figura 10). Essas consequências, além de exigirem soluções de alto custo para corrigi-las, trazem danos aos mananciais hídricos pelo assoreamento das nascentes e cursos d'água e pela elevação do nível de turbidez das águas nas áreas adjacentes às estradas. De acordo com Arruda (1997), esses problemas são consequentes da ausência de padrões técnicos construtivos, deficiência do sistema de drenagem (ausência de dispositivos de drenagem superficial, profunda e de transposição de taludes), falta de suporte da camada de rolamento e do subleito (superfície da estrada muito defeituosa) e exposição do horizonte C.

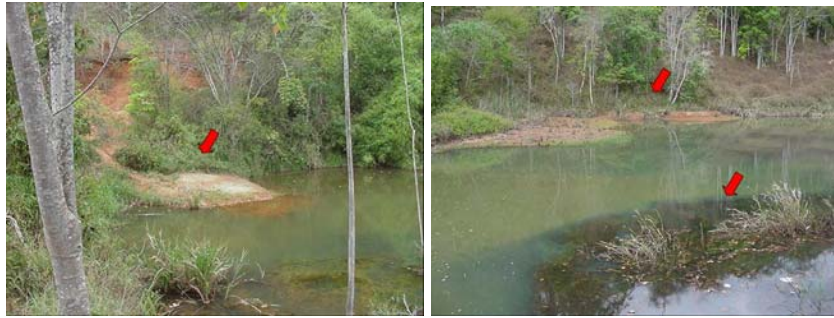
Figura 11. Focos de assoreamento na represa B durante a estação seca, Cachoeira das Pombas, Guanhães, MG, 2004.

As represas A e B (Figuras 11, 12) são as mais próximas da Cachoeira das Pombas. Estão diretamente conectadas e recebem toda a água produzida pela bacia hidrográfica direcionando-a para a Cachoeira das Pombas.

Como já esperado, a coloração da água nessas represas entre as estações de chuva e seca, reflete os impactos a montante. Nas chuvas, a água alcança a foz da bacia, ainda com o aspecto barrento como identificado nas áreas a montante. Nota-se um acúmulo de sedimentos em algumas partes da represa B, provocando seu assoreamento.

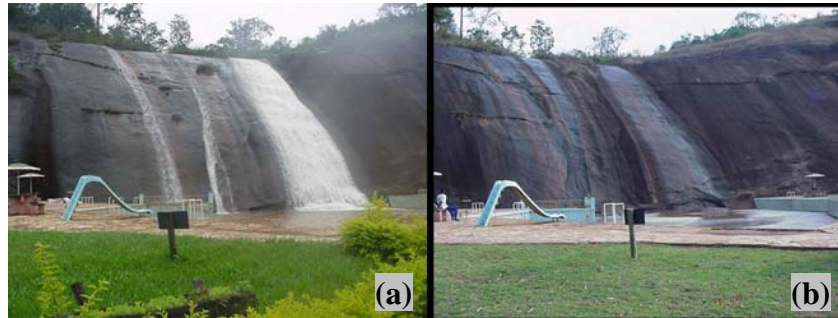
Figura 13. Cachoeira das Pombas, Guanhães, MG, 2004. (a) estação chuvosa e (b) estação seca.

Observa-se na Figura 13, grande variação na vazão entre as estações seca e chuvosa. Na estação seca (Figura 13b), a vazão foi de 0,34 L/s enquanto que na estação chuvosa (Figura 13a) a vazão obtida foi de 6,10 L/s. Segundo depoimentos de moradores da região, a Cachoeira das Pombas possuía um volume de água maior que o atual, no entanto não existe um histórico da vazão da bacia registrado.
