Avaliação da qualidade da água dos mananciais na ilha de Fernando de Noronha

(doi:10.4136/ambi-agua.66)

Water Quality Evaluation of the Springs in Fernando de Noronha Island

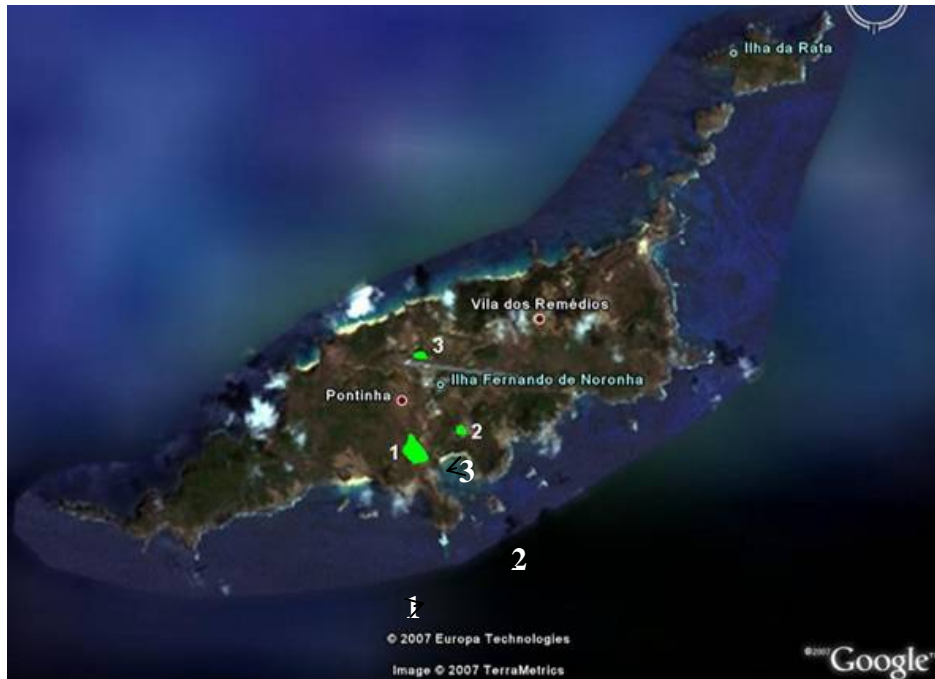
Figura 2. Localização dos açudes Xaréu (1), Pedreira (2) e Emas (3) na ilha de Fernando de Noronha.

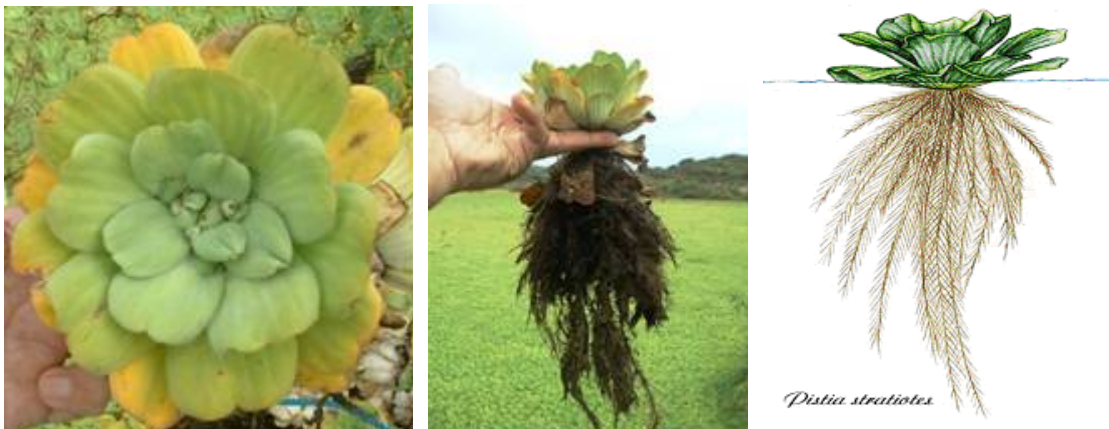
Foi constatada, em vários reservatórios da ilha, a existência de uma espécie de aguapé conhecido como Alface d'água (*Pistia stratiotes*). A aguapé deteriora a qualidade da água, aumenta as perdas de água nos reservatórios, devido à evapotranspiração, e pode ainda favorecer a disseminação de doenças. O *Pistia stratiotes* (Figura 3), também é conhecido como pasta, alface d'água, mururé, lentilha d'água, dentre outros nomes (PLANTAMED, 2005). No Brasil, no momento, não há nenhum herbicida registrado para controle de aguapé, e a maioria das pesquisas trabalha com herbicidas em condições controladas ou em pequenos corpos hídricos sem fluxo de água.

Figura 3. Fotos e figura do aguapé.

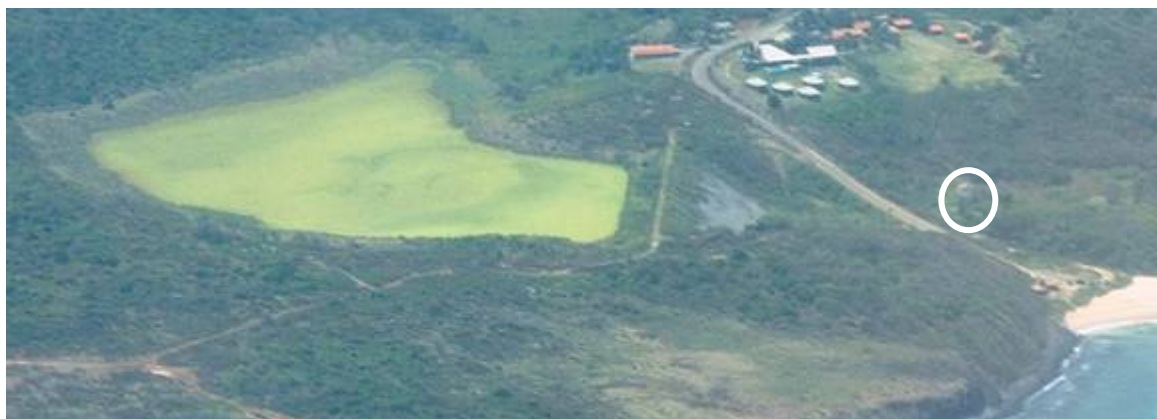
O nível desse açude chegou a seu mínimo para captação em fevereiro de 2006. Período em que todos os açudes da ilha atingiram seu nível mínimo. Após esse período, continuou-se a captação de água, mas apenas da água perdida que passa sob o paredão, que é captada através de um sistema de drenagem que encaminha essa água para um poço (Figura 5).

Figura 5. Vista do açude Xaréu em 22 de setembro de 2004. Detalhe para o ponto de captação de água de escoamento subterrâneo da barragem.

Em termos de monitoramento, verificou-se a necessidade de analisar um ponto na entrada de água do açude, para verificar a entrada de possíveis contaminantes, como resíduos de agrotóxicos ou fertilizantes. Estes podem causar a eutrofização do açude, o que explicaria a elevada concentração de aguapés que cobrem toda a sua superfície.

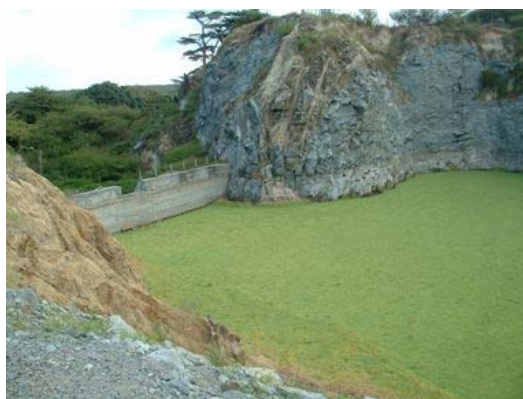
Esse açude funciona como sistema auxiliar para fornecimento de água para a ilha. Como pode ser observado pela Figura 8, ele se encontra com um nível muito baixo, não fornecendo mais água à ilha há vários meses. Como reservatório secundário, ele também precisa ser monitorado. No seu interior também foi constatada a presença da mesma espécie de aguapé encontrado no açude Xaréu. A limpeza do interior desse açude é necessária, possibilitando assim a remoção de vegetação, aguapés e animais mortos. Apenas em abril de 2005 foi instalada uma régua de medição do nível d'água para avaliação de sua capacidade, visando a uma melhor gestão do sistema.

Figura 8. Vista do açude da Pedreira em Julho de 2004.

Feitos esses serviços, deve-se partir para o aumento da captação de água para esse açude. A água da BR e a da pista do aeroporto pode ser enviada para este açude. Análises preliminares da qualidade dessas águas indicam a possibilidade da utilização delas para o abastecimento, após tratamento convencional.

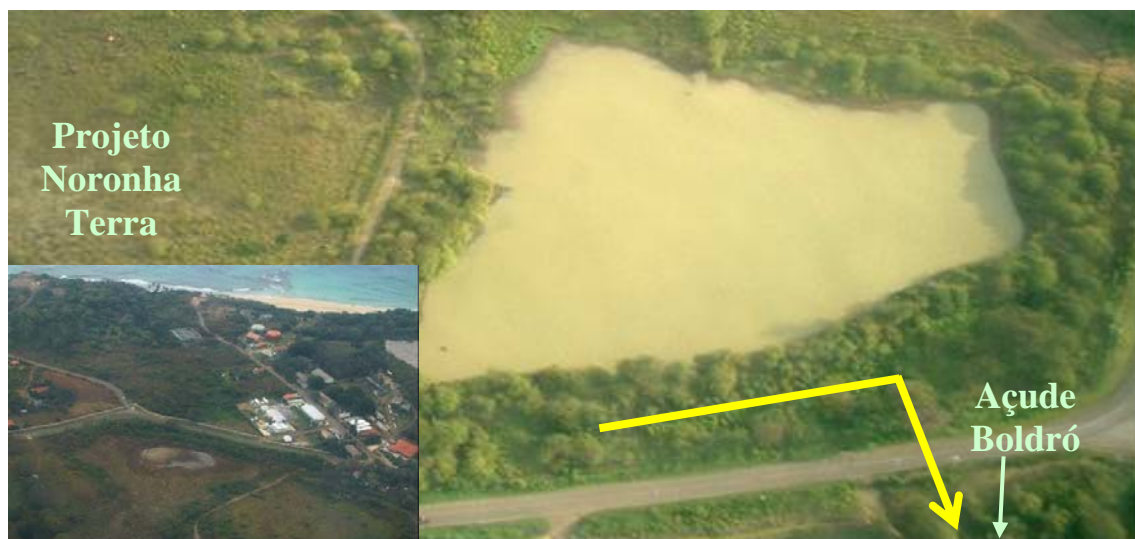
A principal utilização desse açude, Figura 11, é para a irrigação do projeto “Noronha Terra”. Nesse projeto são cultivadas hortaliças para o consumo dos habitantes da ilha. No entorno desse açude, foi verificada também a criação de animais, principalmente bois e cavalos. Os excrementos desses animais podem infectar a água, reduzindo a sua qualidade. Por essa razão é importante que se faça uma cerca em torno do açude e que se coloque um sistema de drenagem para evitar não só a entrada de resíduos desses animais como também de fertilizantes, provenientes da irrigação. Essa água está com resíduos de fertilizantes que aumentam o teor de compostos nitrogenados e fosfatados na água. Foi também observada a existência de tubulações de irrigação quebradas e uma grande quantidade de girinos.

Esse açude verte para o açude do Boldró, após atravessar a BR, próximo à entrada para o forte do Boldró. Foi constatado que mesmo com o baixo nível, há uma saída de água. Essa saída é uma perda que ocorre pelo paredão ao lado da BR.

Figura 11. Vista aérea do açude Emas e a situação dele em agosto de 2005 no detalhe.

Essa água que percola a barreira da barragem (linha amarela da Figura 11), passa por baixo da BR e segue para o açude Boldró, o qual está assoreado e recebe a saída da lagoa de tratamento de efluente, cuja eficiência é muito baixa.

Uma opção bastante viável é a colocação de um dreno com um cacimbão para a coleta dessa água, a qual pode ser bombeada para estação de tratamento de água da COMPESA. Outra opção é a remoção da areia que assoreia o açude Boldró (que pode ser utilizada na construção pela administração da ilha) e o desvio da saída da lagoa de tratamento da COMPESA para jusante desse açude. Assim a água acumulada no Boldró pode ser bombeada para a estação da COMPESA.
